## Sécurité du personnel en chaufferie bois

# Présentation **ENGIE REX** accident biomasse **CIBE** janvier 2022

## Configuration technique :

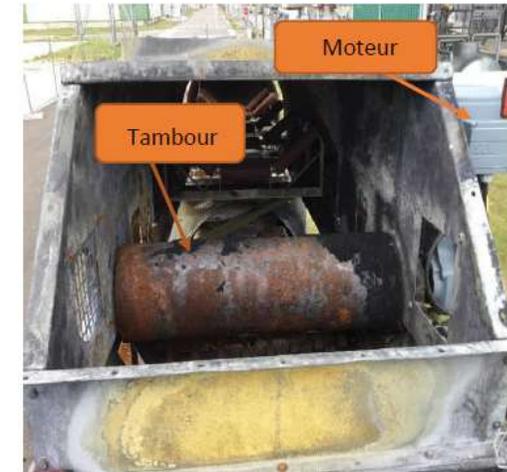
- **Incendie de la bande caoutchouc**
  - Difficultés à éteindre l'incendie (en hauteur, accès restreints, vent)
  - Convoyeur intégralement HS
- **Arrêt installation pendant une longue durée (plusieurs semaines)**
- **Manque de production de vapeur pour le client**
- **Manque de production et vente d'électricité (site cogébois)**

- Remplacement du convoyeur à bande caoutchouc par un convoyeur à chaînes
- Mise en place d'une sécurisation incendie par l'implantation de 2 RIA sur les extrémités du convoyeur

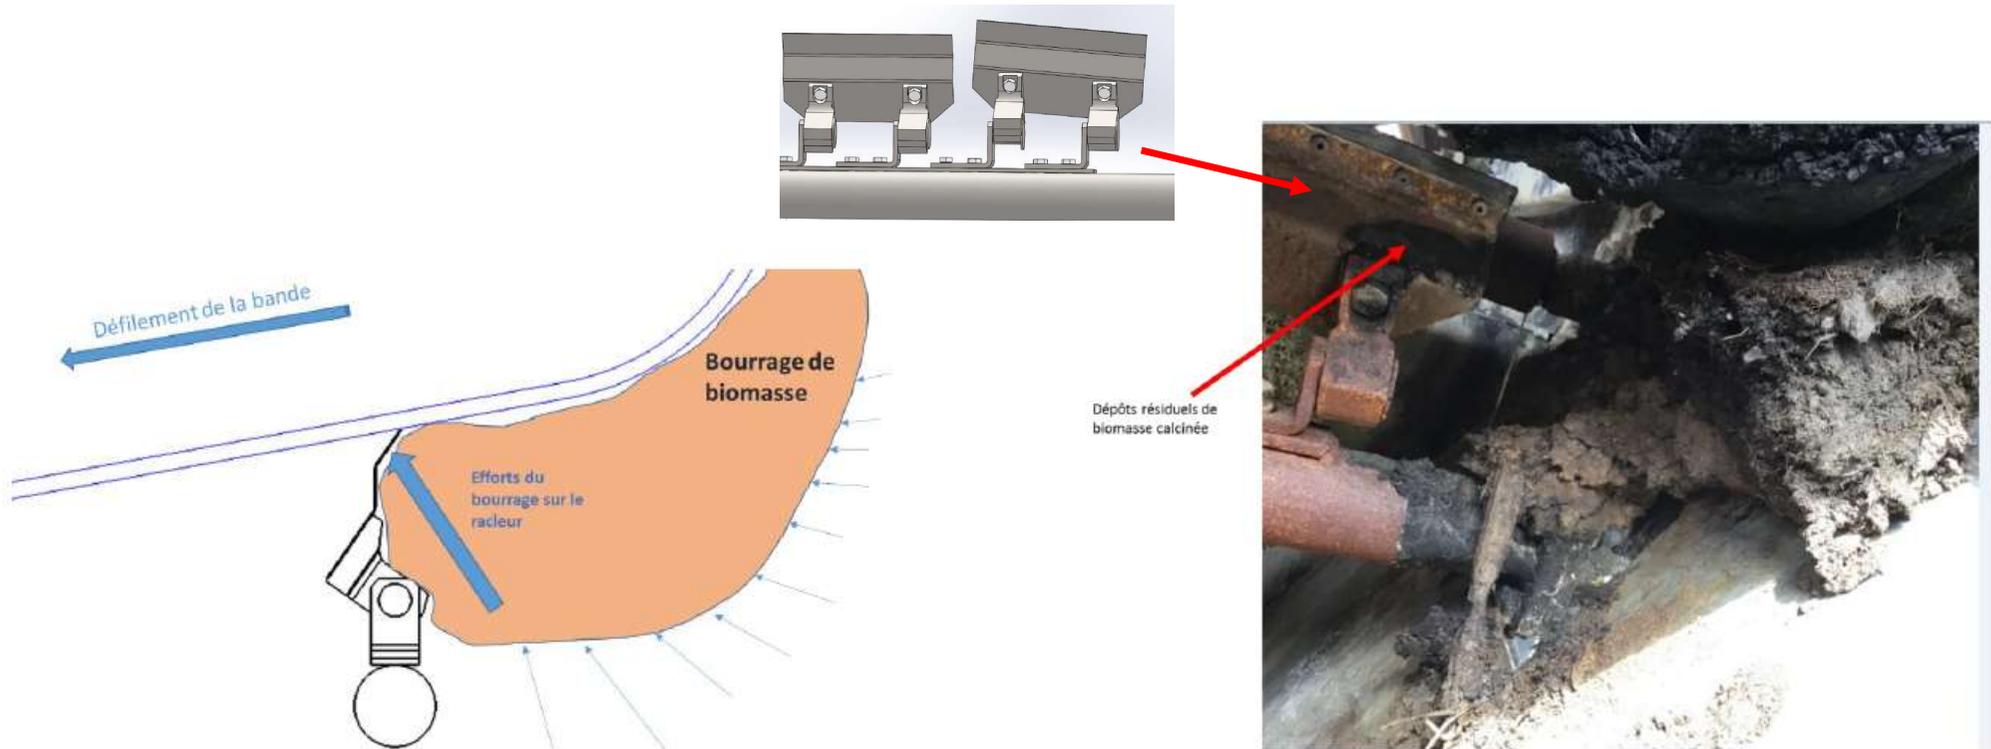
- 1 des 4 racleurs de bande mal aligné
  - Présence d'un amas de fines de bois sur le bord des racleurs

- Calcul du déport de bande → 2,9°
- Calcul de l'échauffement de la bande à cause du racleur
  - Modélisation par CAO sur un racleur (Solidworks – Méthode des éléments finis)
  - Température d'inflammabilité de la biomasse : 275°C
  - Vitesse de bande : 1,5m/s
  - Détermination nombres de Reynolds, Prandtl, Nusselt, puis du coefficient de convection
  - Détermination de la puissance dissipée par convection sur le racleur en fonction de la T°
    - T° de 290°C atteinte pour 50W appliqués
- Réalisation d'une étude thermique transitoire pour savoir en combien de temps le racleur a pu atteindre la T° d'inflammabilité de 275°C
  - Moins de 5mn
  - Le bourrage de fines de bois à côté du racleur mal réglé, pourrait être à l'origine de l'incendie

- **Bouffrage de bois à cause du désalignement du racleur**
- **Un faible effort de frottement peut engendrer une montée en température rapide des racleurs pouvant engendrer l'inflammation de la biomasse**
- **Les accès pour maintenance n'étaient pas adéquats**
- **Les capteurs de déport de bande n'ont pas déclenché**
- **Une difficulté à éteindre rapidement l'incendie**

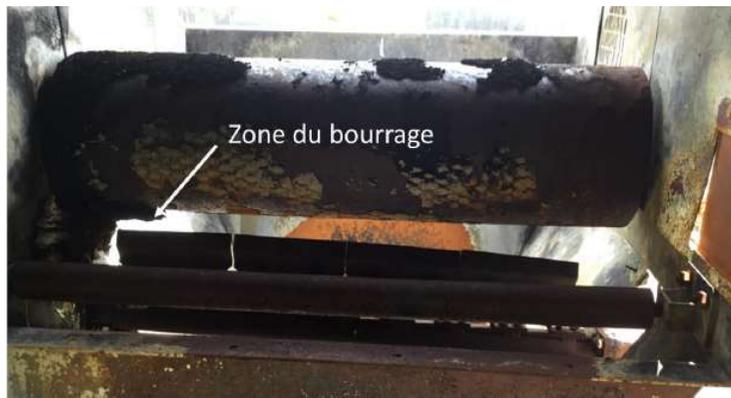
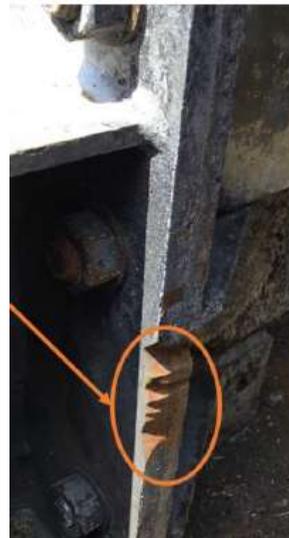
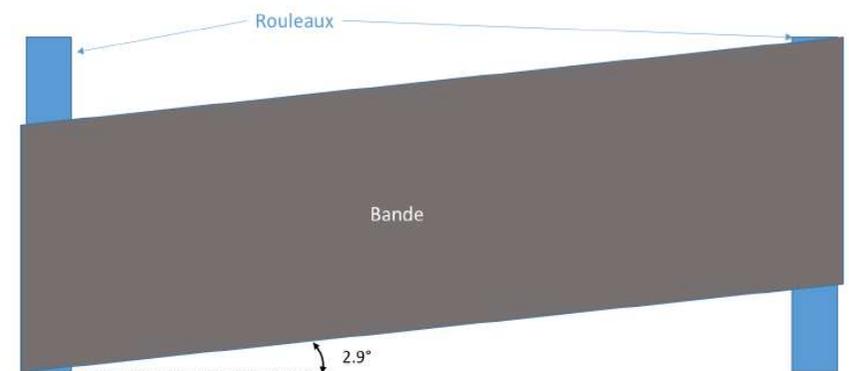
- **Tambour de tension désaxé**

- Frottement de la bande sur la structure métallique suite au déport latéral

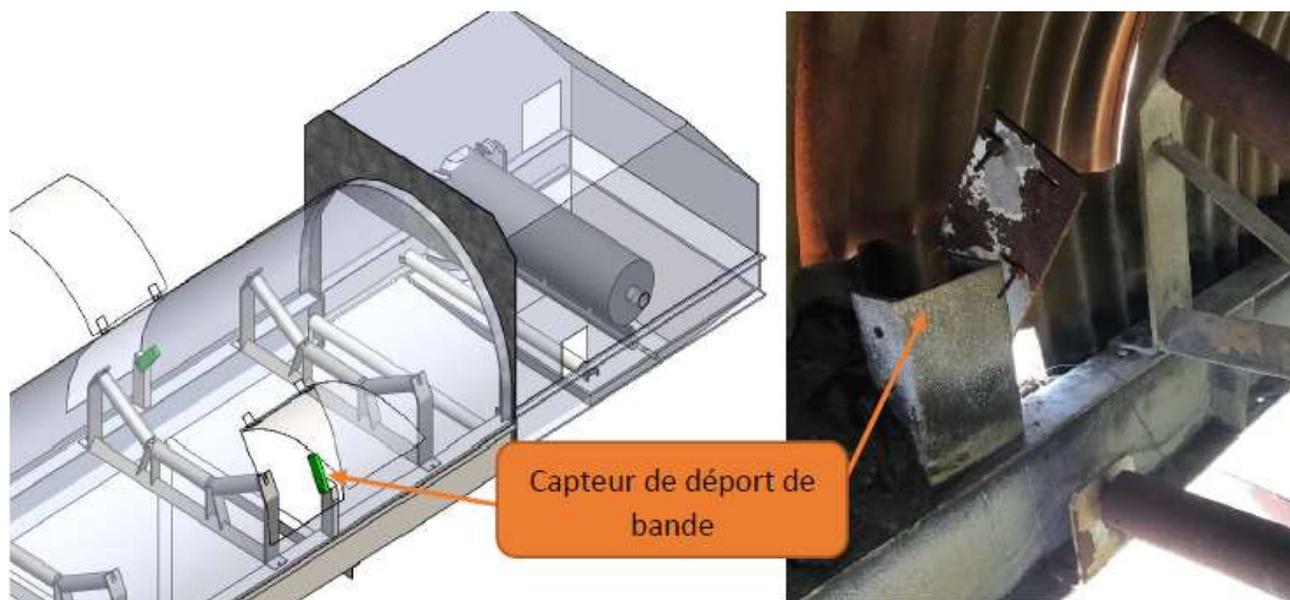
- **Les 2 capteurs de position de bande n'ont rien détecté**
  - Absence d'alerte

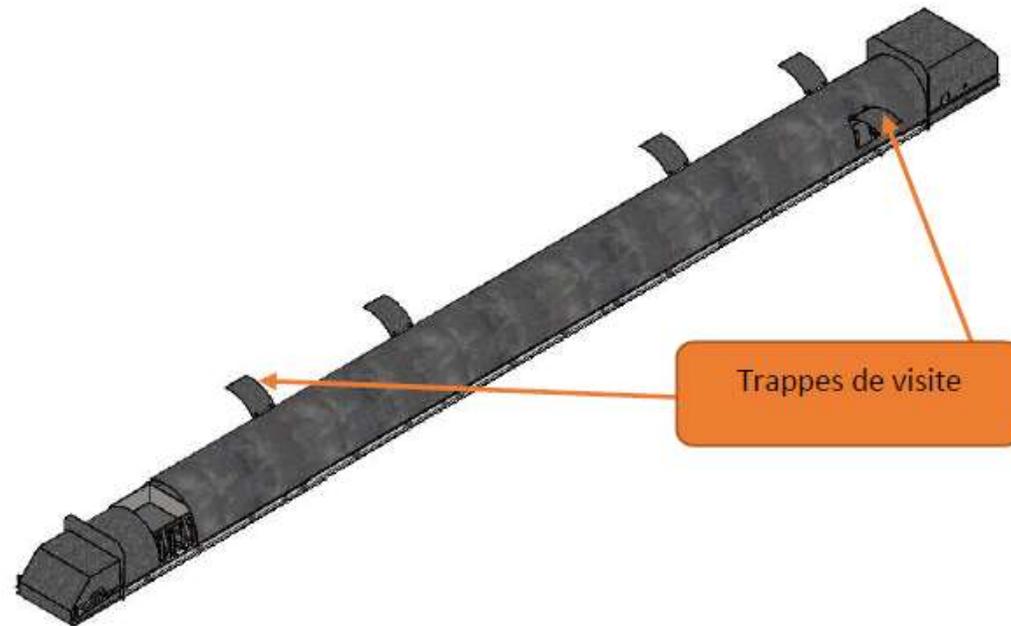
- **Trappes de visites mal adaptées pour la maintenance**
  - Mal positionnées
  - Nombre insuffisant
