Fiche « incident, accident » chaufferie bois

Site comportant une chaufferie biomasse composée de deux chaudières bois de 1,6 et 4,2 MW, d'une cogénération gaz et de 2 chaudières gaz sans présence permanente, en milieu semi-urbain.

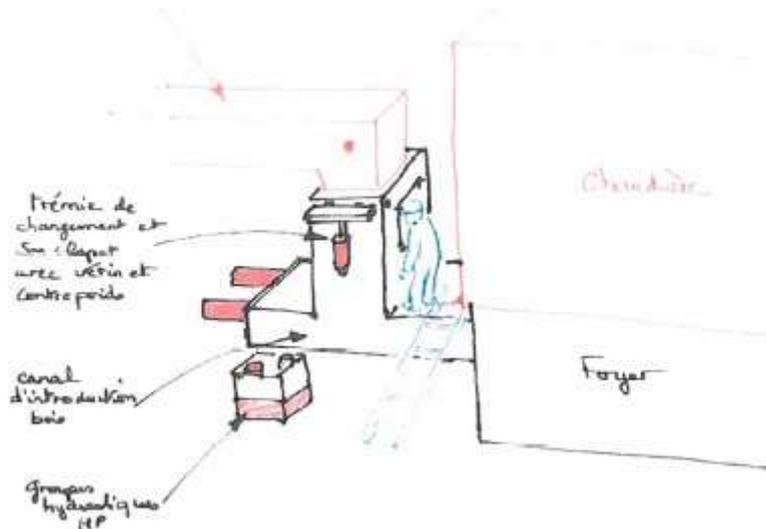
Le technicien effectuait le nettoyage hebdomadaire des 2 paires de cellules de niveau en place dans la trémie d'introduction de la chaudière 4,2 MW. Il s'est positionné comme indiqué sur la figure suivante après avoir mis sur « Arrêt » à l'écran de commande chaudière, la fonction « Introduction Bois ».

Pour achever l'opération, il a voulu contrôler « à la lumière de son téléphone mobile » la propreté des cellules : pour cela il lui fallait se pencher à l'intérieur de la trémie : il a engagé sa tête partiellement et son bras droit dans l'espace de la trappe d'accès

Accident corporelle : Le technicien au moment où il s'est engagé dans l'espace de la trappe d'accès, le clapet de changement de la trémie s'est ouvert brutalement (manœuvré par le vérin à simple effet). Il s'est trouvé coincé entre le bras gauche de l'accès visite et le clapet de chargement. Il semble avoir perdu connaissance et ne se souvient pas de la suite. Après le cycle de chargement, il a été libéré (2mn30 maxi) et est revenu à lui.

Analyse des causes présumées
Défaut d'accessibilité au capteur pour les nettoyer et/ou défaut de procédure pour la maintenance.
Actions correctives / préventives prises ou envisagées
<ul style="list-style-type: none">- Procédure de nettoyage des sondes à modifier : ajouter un arrêt « Transfert Bois » en plus de l'arrêt « Introduction Bois »- Modifier l'accessibilités des capteurs et permettent de les enlever facilement par l'extérieur pour les nettoyer en toute sécurité.
