# Journée technique digitale Mardi 16 mars 2021

## Conception et Maintenance des conduits de fumées de chaufferies bois

# ETUDE DE CAS N°1

Cheminée multiconduit en réseau urbain

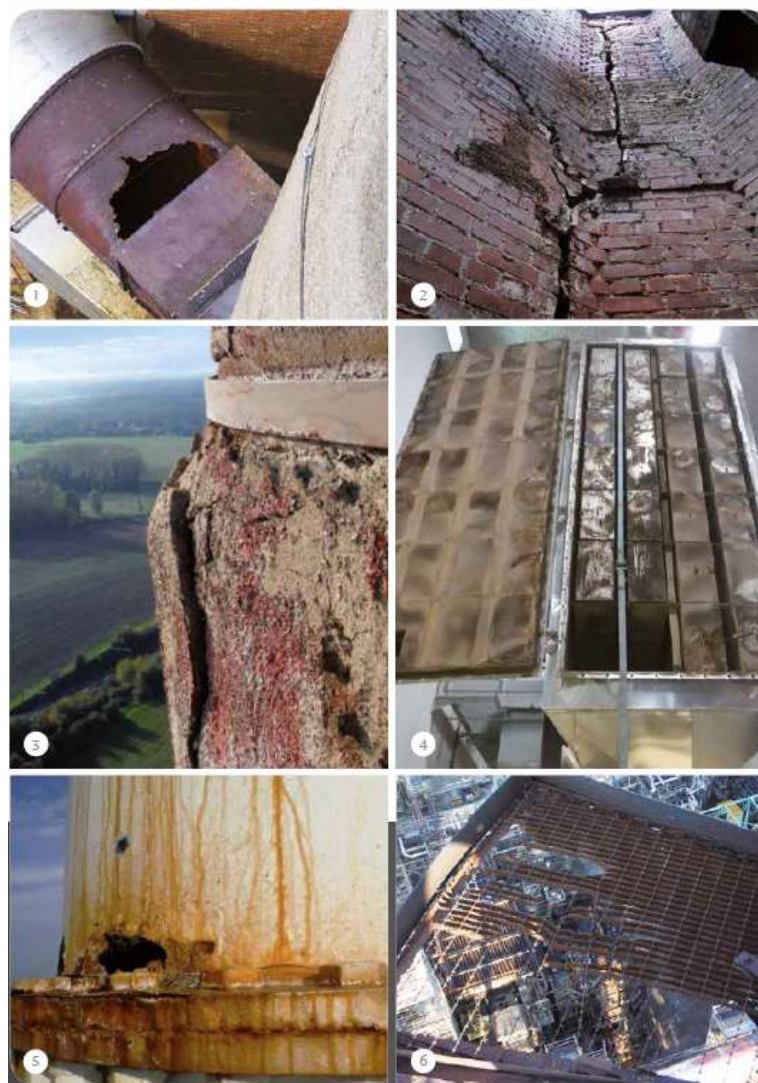
LÉGENDES  
1 - Dégradation carreaux  
2 - Rupture du briquetage interne  
3 - Gonflement du sommet  
4 - Silencieux encrassés  
5 - Perforation du fût porteur  
6 - Corrosion du palier de repos

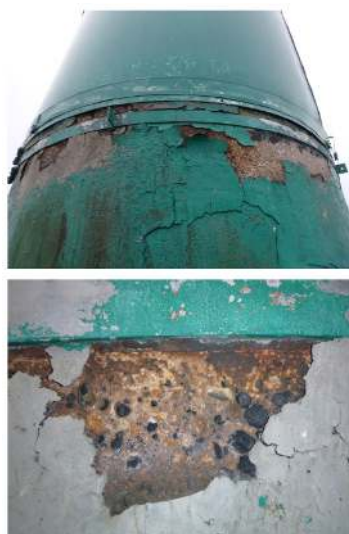
Photos 22 et 23 : Face externe à +30m – dégradation du béton

- A +30m remise en état et renforcement du fût béton : dépose du cercle de précontrainte au sommet, purge du béton dans l'épaisseur, application d'un mortier de réparation et mise en place de 3 cercles de précontraintes.
- Déposer et remplacer les 2 cercles de précontraintes à la base de la cheminée.
- Réparation des éclats de béton et fissure : purge du béton, traitement du ferrailage et application d'un mortier de réparation.
- Remise en état du revêtement de protection (peinture) : nettoyage et application de 2 couches de peinture.

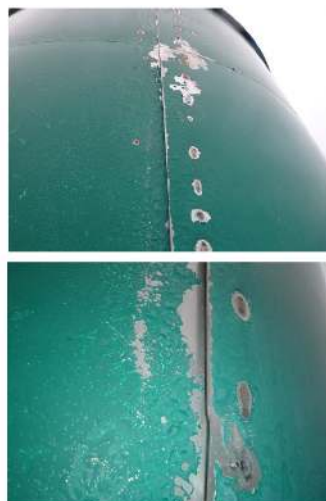
Photos 26 et 27 : Renaisse métallique au sommet – liaison défectueuse et revêtement de protection vieillissant

- Dépose de la rehausse métallique et de la plaque tubulaire au sommet.
- Remise en état du béton sous la plaque tubulaire.
- Création et mise en place d'une plaque tubulaire neuve.

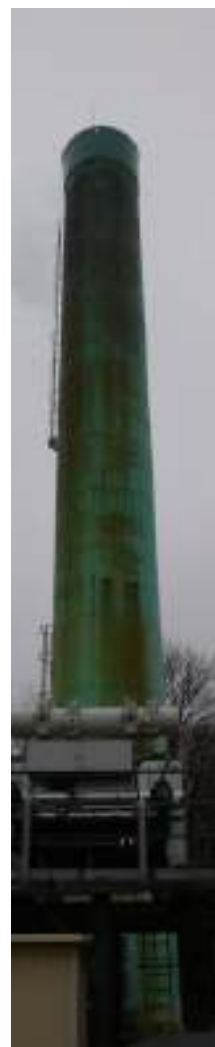
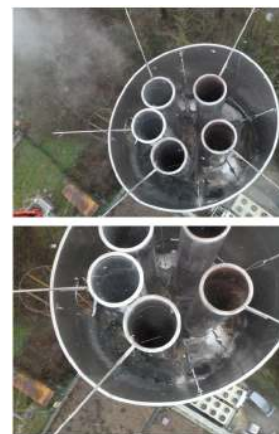
Photos 30 et 31 : Renaisse métallique – déformation et ovalité de la renaisse

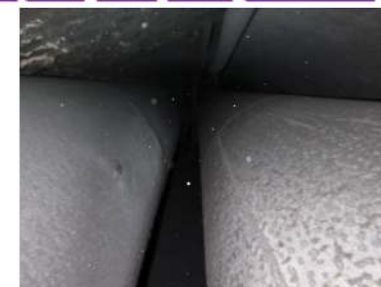
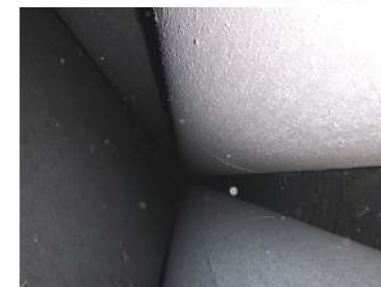
Photos 58 et 59 : Face externe des conduits en partie basse – bon état visuel

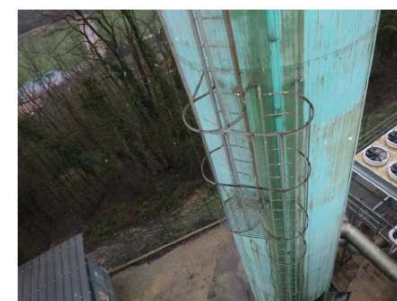
Photos 48 et 49 : Echelle à crinoïde à 9m – corrosion

- Dépose de l'ensemble des accès existants et remplacement à neuf.

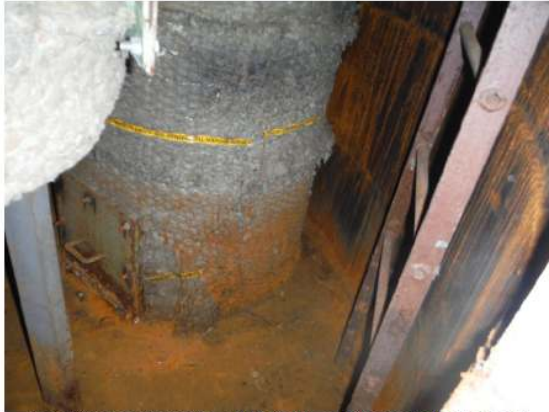
Photo 39 : Base du conduit 2 – mauvais état, calamine avec perte d'épaisseur

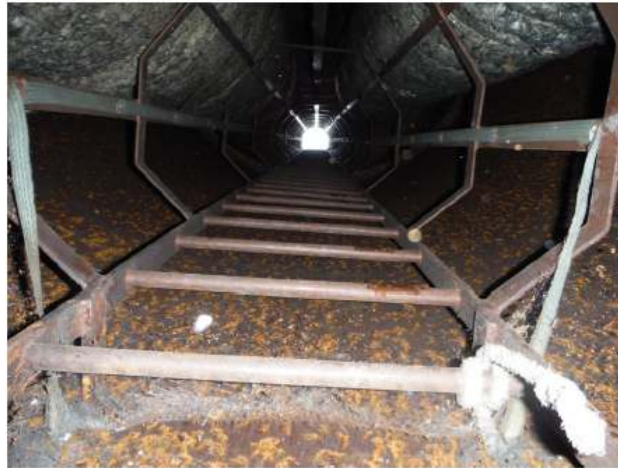
Photos 37 et 38 : Echelle à crinoline – revêtement de protection vieillissant et quelques points de corrosion en surface

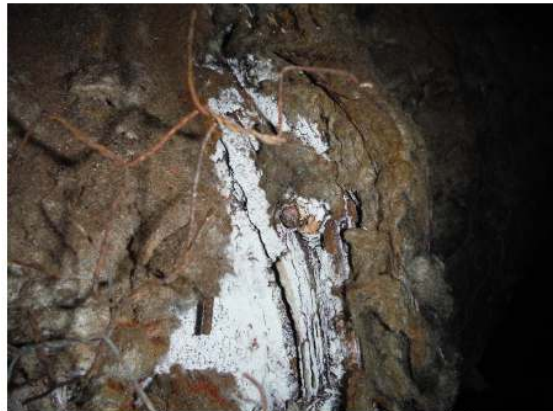
Photo 40 : Bride d'assemblage carneau/conduit 3 – mauvais état

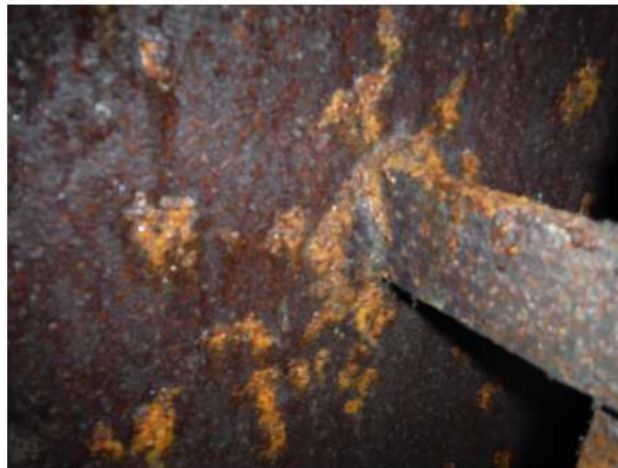
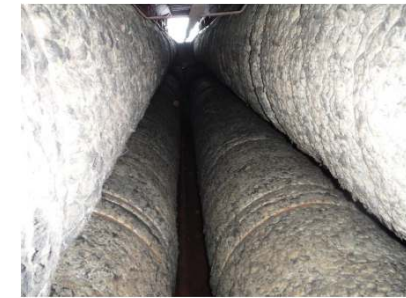
Photo 51 et 52 : Intérieur des conduits en partie haute – bon état visuel de l'isolation thermique

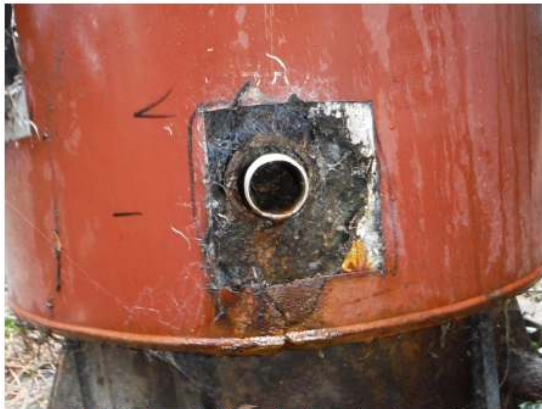
Photo 13 : Tuyauterie d'évacuation des condensats - corrosion

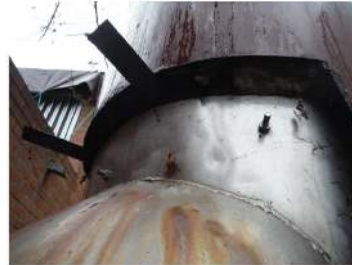
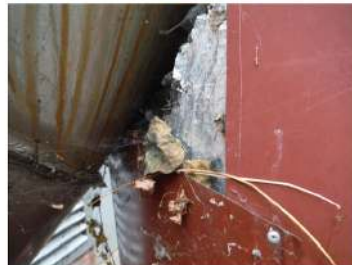
Photos 14 et 15 : Piquage carreau - mauvais état de l'isolation thermique, infiltration d'eau

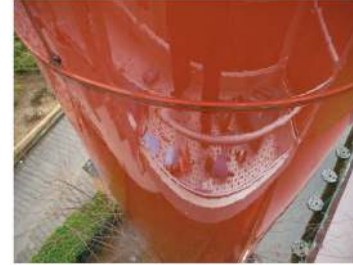
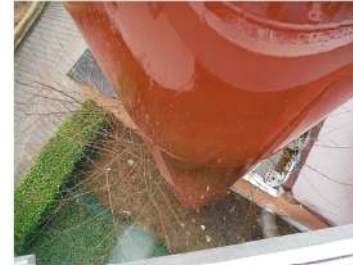
Photos 6 et 7 : Face externe à +10,5m - bon état visuel de la protection calorifuge

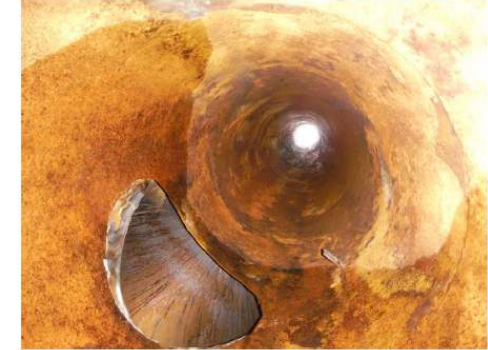
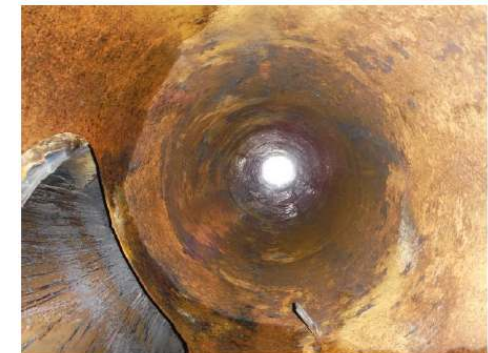
Photos 22 et 23 : Face interne en partie basse - corrosion généralisée

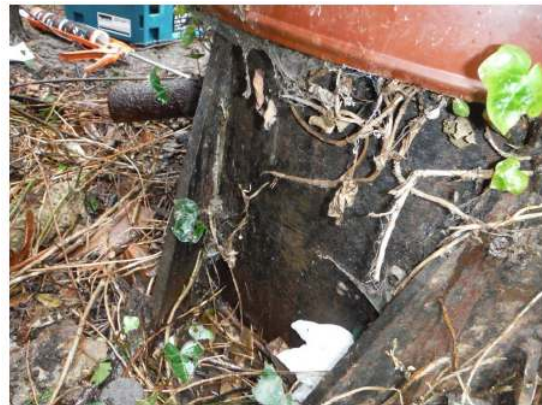
Photos 16 et 17 : Base de la cheminée - corrosion avancée

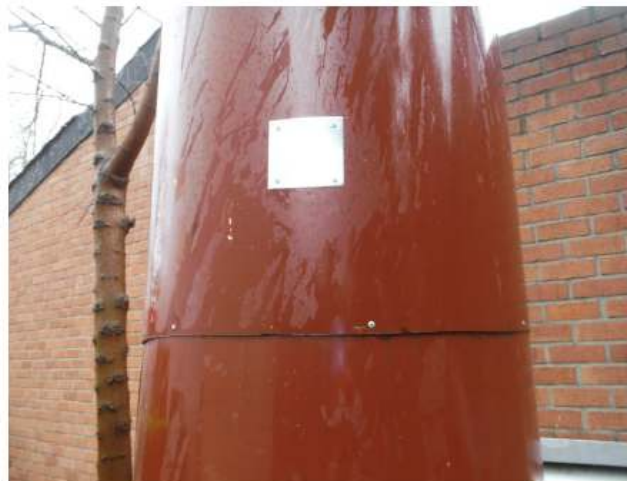
Photos 10 et 11 : Face externe en partie basse - bon état visuel de la protection calorifuge

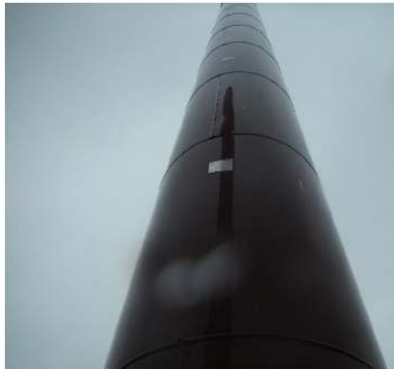
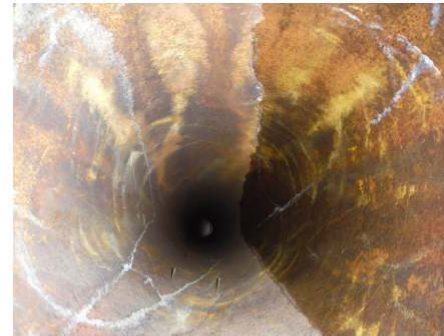
Photo 20 : Face interne depuis le sommet – corrosion de surface

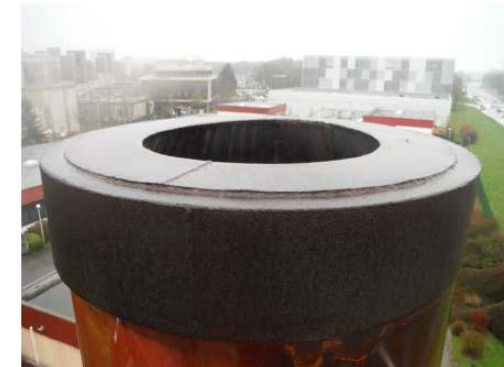
Photo 1 : Bandeau et retour d'étanchéité au sommet – oxydation en surface

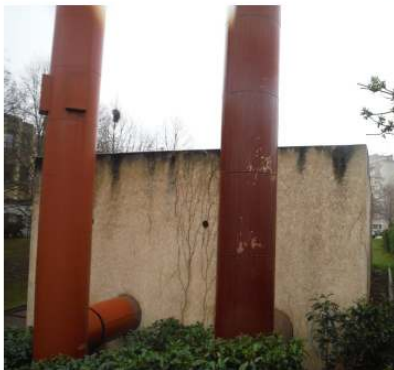
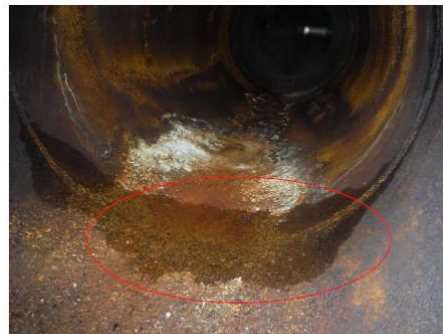
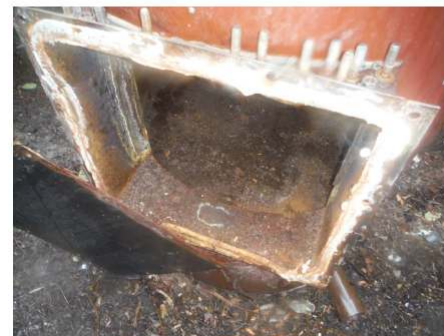
Photo 21 : Face interne de la trappe de visite au sol – corrosion de surface

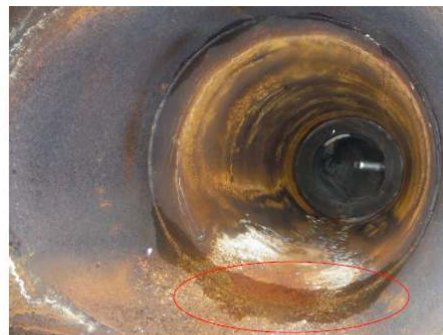
Photos 24 et 25 : Face interne du cameau horizontal – corrosion de surface et rétention de condensats
