## Sécurité du personnel en chaufferie bois

# Présentation **ENGIE REX** accident biomasse **CIBE** janvier 2022

## Configuration technique :

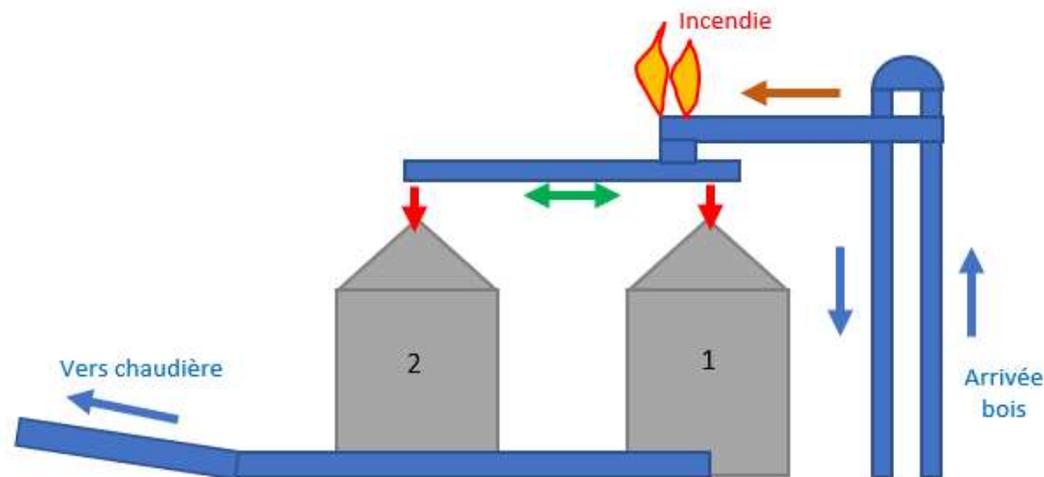
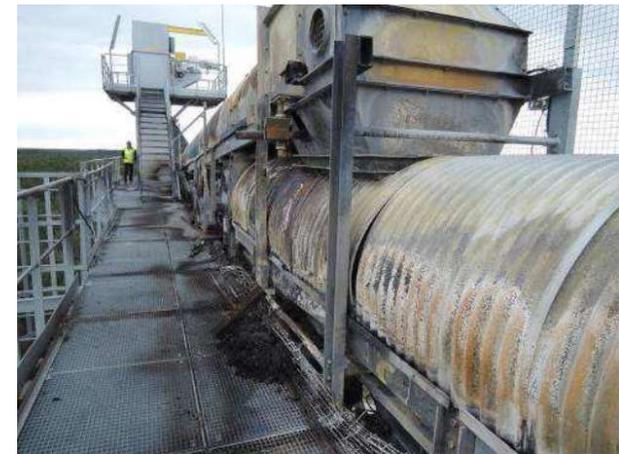
- Site cogébois avec 2 silos à bois (plaquette forestière)
- Acheminement du bois par un élévateur puis un convoyeur à bande unidirectionnel alimentant un convoyeur bidirectionnel (répartiteur) à bande permettant de remplir le silo 1 ou le silo 2
- Problème d'incendie sur le convoyeur unidirectionnel à bande

- **Incendie de la bande caoutchouc**
  - Difficultés à éteindre l'incendie (en hauteur, accès restreints, vent)
  - Convoyeur intégralement HS
- **Arrêt installation pendant une longue durée (plusieurs semaines)**
- **Manque de production de vapeur pour le client**
- **Manque de production et vente d'électricité (site cogébois)**
